فصل ششم

اثر زمین لرزه بر شریانهای حیاتی

در این فصل تاثیر زمین لرزه بم بر روی شریانهای حیاتی مورد بررسی قرار گرفته است. شریانهای حیاتی که مورد ارزیابی قرار گرفته عبارتند از سیستمهای آبرسانی، سیستم های انتقال و توزیع برق، سیستمهای مخابراتی و شبکه حمل و نقل زمینی و هوایی. شایان ذکر است که در منطقه بم شبکه انتقال گاز شهری وجود نداشت.

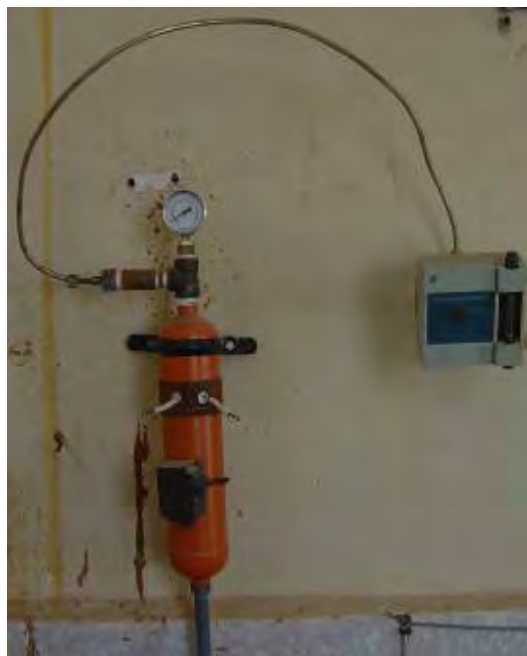
شهر بم دارای تصفیه خانه نبوده و آب آشامیدنی شهر بم تنها بوسیله چند سیلندر کلرزی تصفیه شیمیایی می شد. سیستم کلرزی که از یک اتاق کلرزی تشکیل می شده است در ساختمان مخازن قرار داشت. اتاق کلرزی دچار صدمه خاصی نشد و کپسولهای 800 kg حاوی گاز نیز دچار جابه جایی و یا خسارت خاصی نشدند و تنها به علت قطع برق گاز کلر نشت کرد. خوشبختانه با توجه به اعزام افراد آموزش دیده و تجهیزات کامل نظیر کپسول اکسیژن و گاز آمونیاک برای مهار نشت احتمالی گاز کلر از سوی شرکت آب و فاضلاب کرمان در روز دوم پس از زلزله مسأله نشت ناچیز گاز کلر نیز مرتفع گردید. در صورتی که لوله های انتقال کلر دچار صدمه می شد با توجه به فاصله کم اتاق کلر با جاده دسترسی بم-کرمان امکان وقوع مسمومیت توسط گاز بسیار خطرناک کلر بوجود می آمد که می توانست باعث فاجعه انسانی دیگر گردد. لازم به ذکر است که باید در جلوی اتاق کلر زنی حوضچه آب آهک قرار داشته باشد تا در صورتیکه کپسولهای حاوی کلر دچار صدمه و نشت شد به داخل حوضچه انداخته شود تا از پراکندگی گاز آن در هوا جلوگیری به عمل آید که چنین حوضچه ای در محل وجود نداشت. سیستم کلرزی و همچنین مخزن کلر که عملیات ارزیابی آن انجام گرفته در شکل (۶-۲) و (۶-۳) نشان داده شده است.

شکل (۶-۲): نمایی از سیستم کلرزی و لوله مرتبط به آن

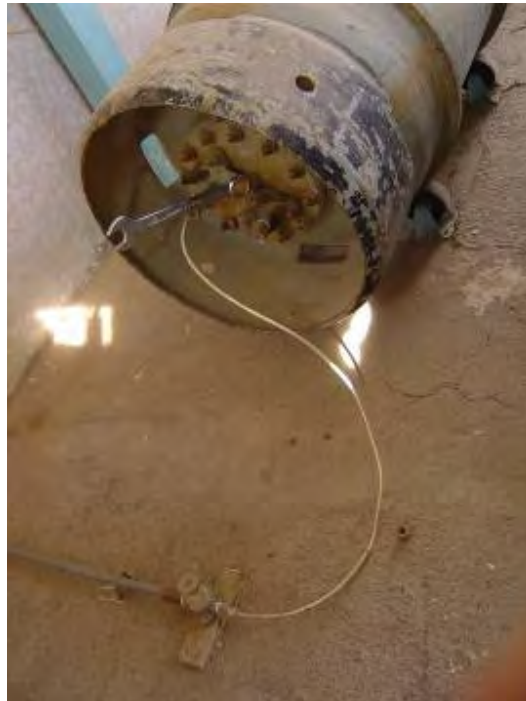
شکل (۳-۶): نمایی از مخزن کلر زنی در حال انجام تعمیرات

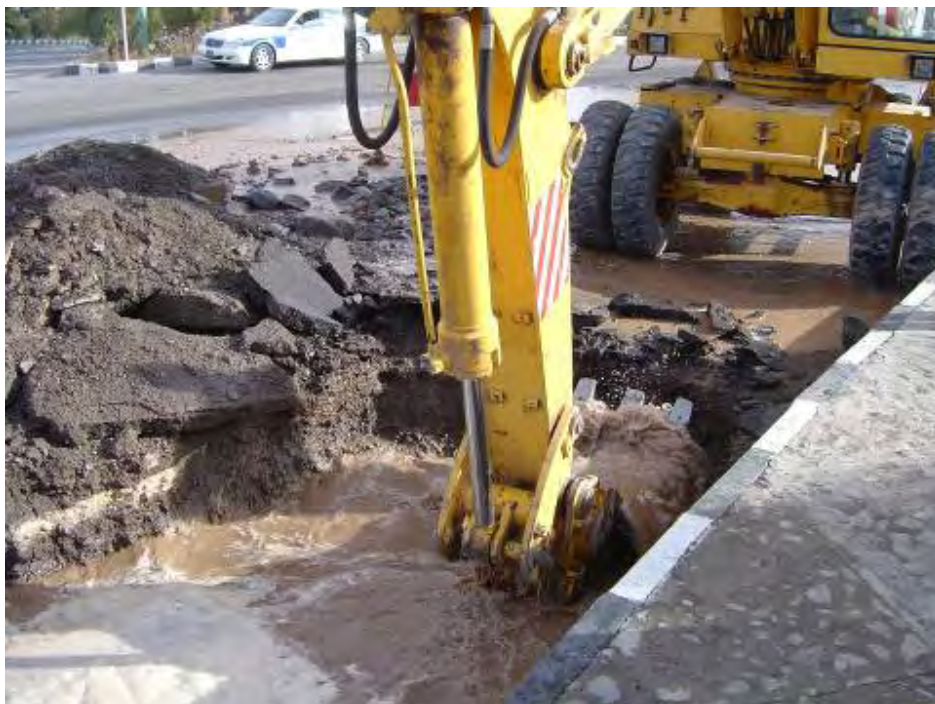
شکل (۴-۶): تخلیه گودال حفر شده در محل شکست لوله و تخلیه آب نشت پیدا کرده با بیل مکانیکی

تیم بازیابی از صبح روز دوم، تعمیر و بازیابی را آغاز کرد. تیم تعمیر فاقد دستگاههای نشت یاب بودند و تنها از روی نشت آب در معابر به محل نشت پی برده می شد و پس از حفاری محل نشت با توجه به اینکه شیرهای آب بالادست محل شکست بسته شده بود آب انباشته شده در حفره های محل شکست تخلیه می شد. به علت اینکه تیم تعمیر برای تخلیه آب گودال محل شکست به پمپ سیار مجهز نبود از ماشین آلات راه سازی برای تخلیه آب استفاده می شد (شکل ۴-۶). در شکل (۵-۶) شکست ایجاد شده در لوله به قطر ۱۵۰ میلی متر نشان داده شده است. همانطوری که از شکل (۶-۶) و (۷-۶) مشخص است جنس لوله در محل شکست از نوع آریست سیمانی است.

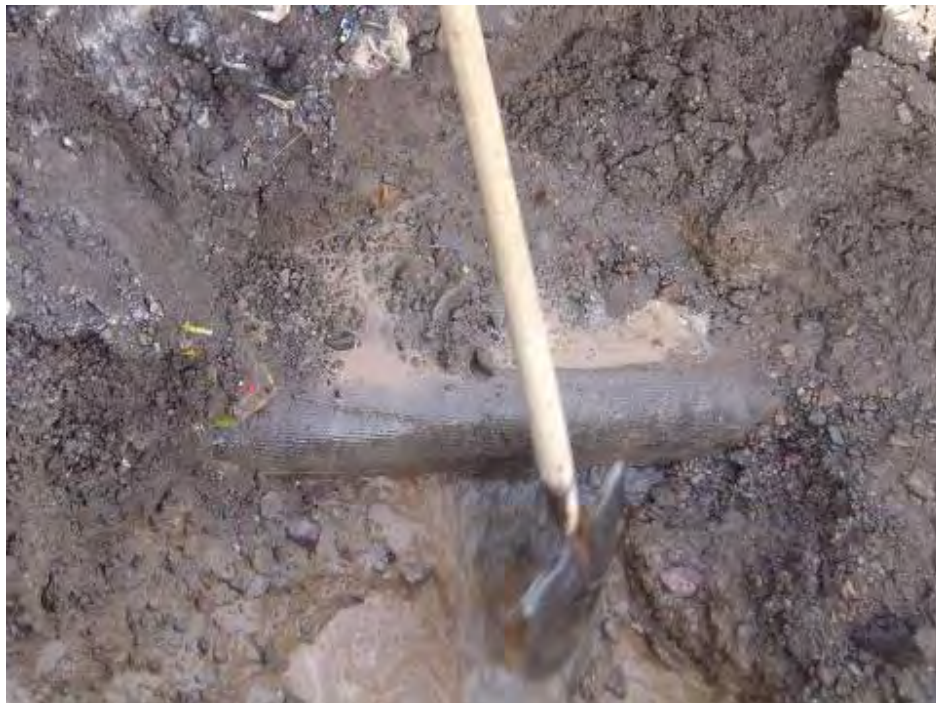
شکل (۵-۶): نشت آب از محل شکست

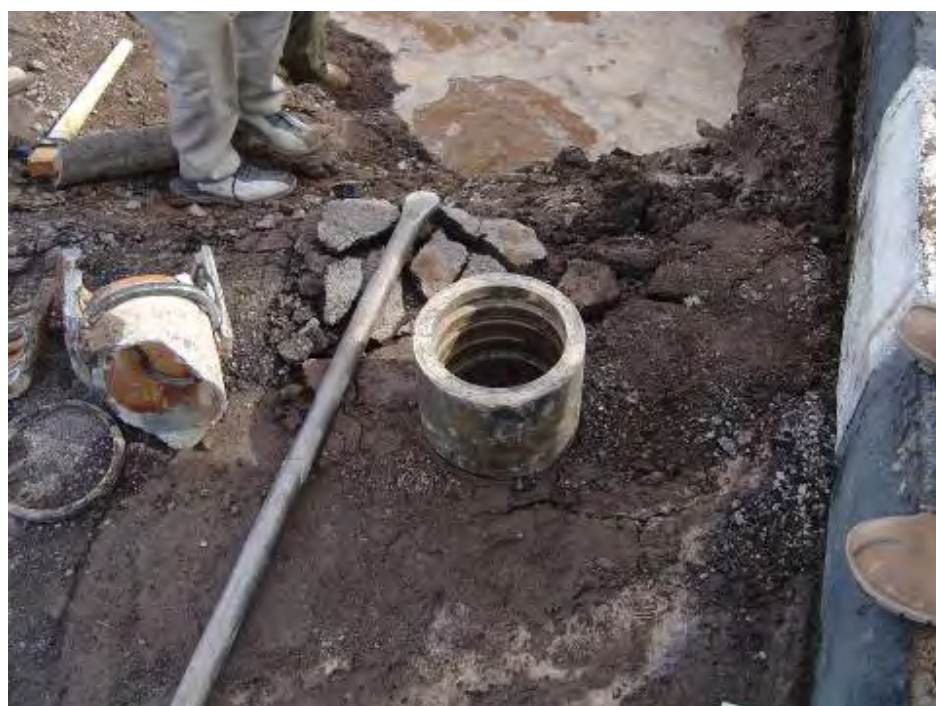
شکل (۶-۶): تعویض اتصالات قدیمی و جدید

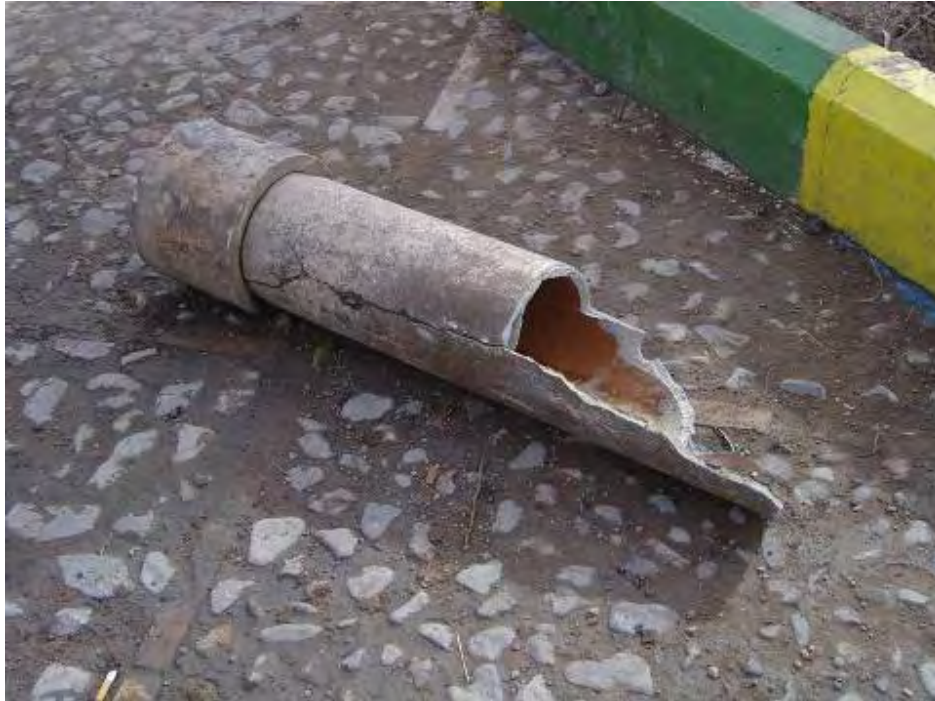
شکل (۶-۷): قسمت صدمه دیده لوله آبستی

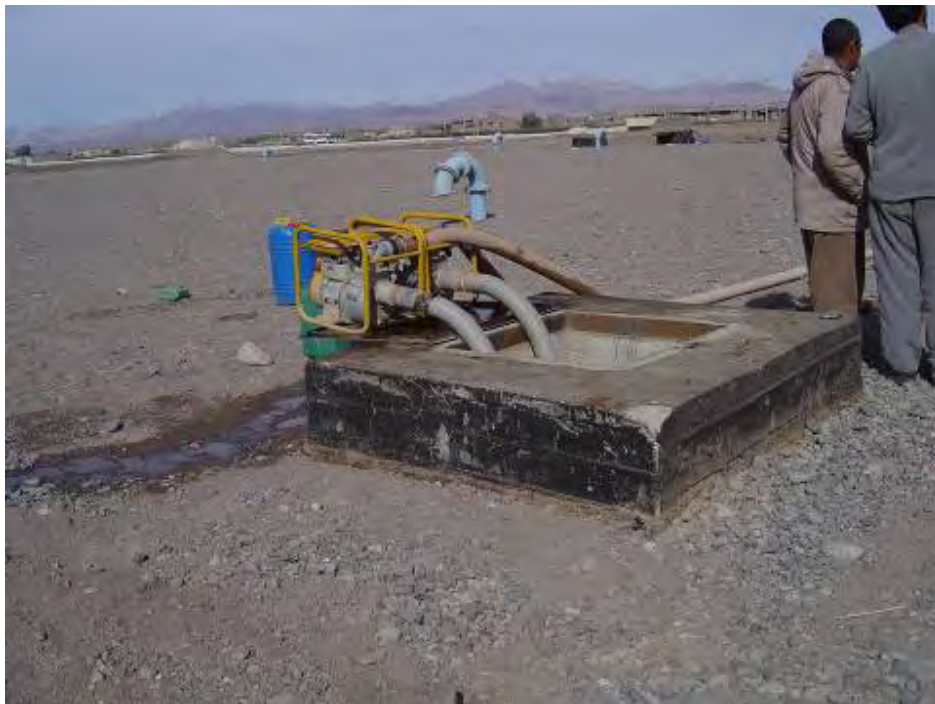
با توجه به شکست لوله های انتقال آب به شهر بم و قطع آب، آبرسانی به بازماندگان زمین لرزه از طریق تانکرهای آب که از شهرهای مجاور به بم ارسال شد انجام می گرفت. بدین ترتیب که مطابق شکل (۸-۶) بوسیله پمپ موقتی که بر روی دریچه مخزن زمینی قرار گرفته بود، آب به تانکرها منتقل می شد و توسط این تانکرها به سطح شهر منتقل می شد و در اختیار مردم قرار می گرفت. در روز دوم پس از زلزله تعدادی مخزن ثابت آب نیز در سطح شهر قرار داده شد. در روزهای اول بعد از زلزله آب آشامیدنی مردم از طریق بطری های آبی که بصورت امدادی به شهر آورده شده بود تأمین می شد.

شکل (۶-۸): انتقال آب از مخزن زمینی به تانکرهای حمل آب بوسیله پمپ سیار

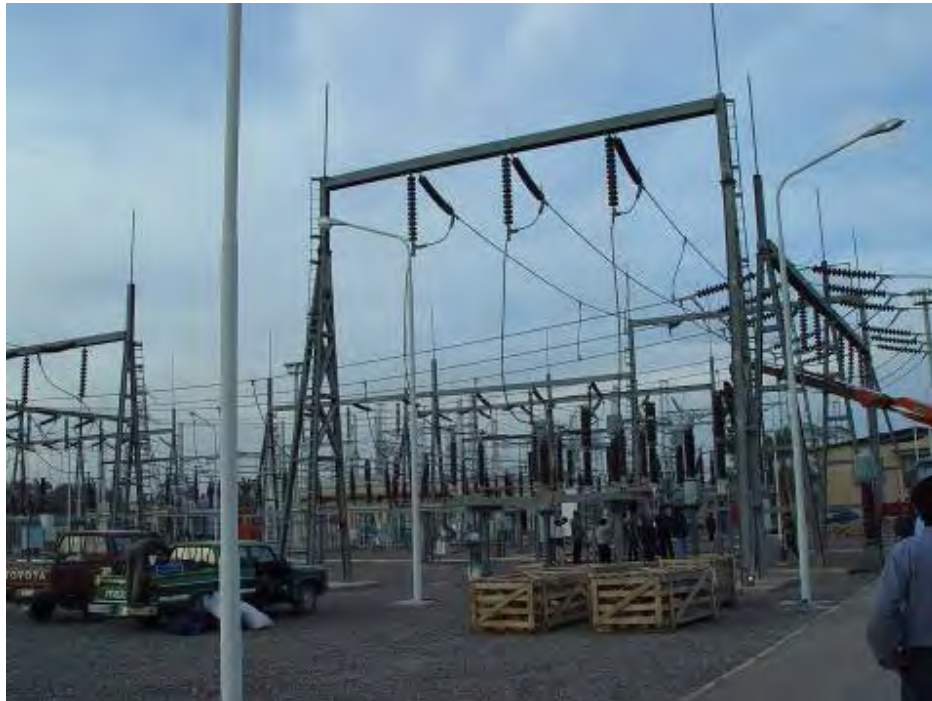
پست برق kv 230 مجاور شهر بم متشکل از دو قسمت kv230 و kv 132 و ساختمانهای اداری بود. دیوارهای محوطه پست به علت عدم وجود پشت بند (لغز) کاملاً واژگون شده و تخریب شدند. شکل (۶-۱۲) که واژگونی این دیوار بر روی تیرهای برق باعث واژگونی و صدمه تیرهای برق مجاور آن شد شکل (۶-۱۳). نمایی از قسمت kv 132 برق در شکل (۶-۱۱) نمایش داده شده است. در اثر زمین لرزه تعداد بسیاری از مقره های موجود در پست برق دچار شکست گردید و روغن موجود در آنها به بیرون جاری شد. به طوری که تنها در قسمت kv132 حدود ۱۳ مقره دچار شکست گردید (شکل ۶-۱۴ و ۶-۱۵). لازم به ذکر است که تعداد مقره های شکسته شده در قسمت kv230 بیشتر از تعداد مقره های شکسته شده در قسمت kv132 بود و خسارتهای وارد به این قسمت نیز بیشتر از قسمت kv 132 برآورد می گردد.

شکل (۶-۱۱): نمایی از قسمت 132 kv پست برق شهر بم

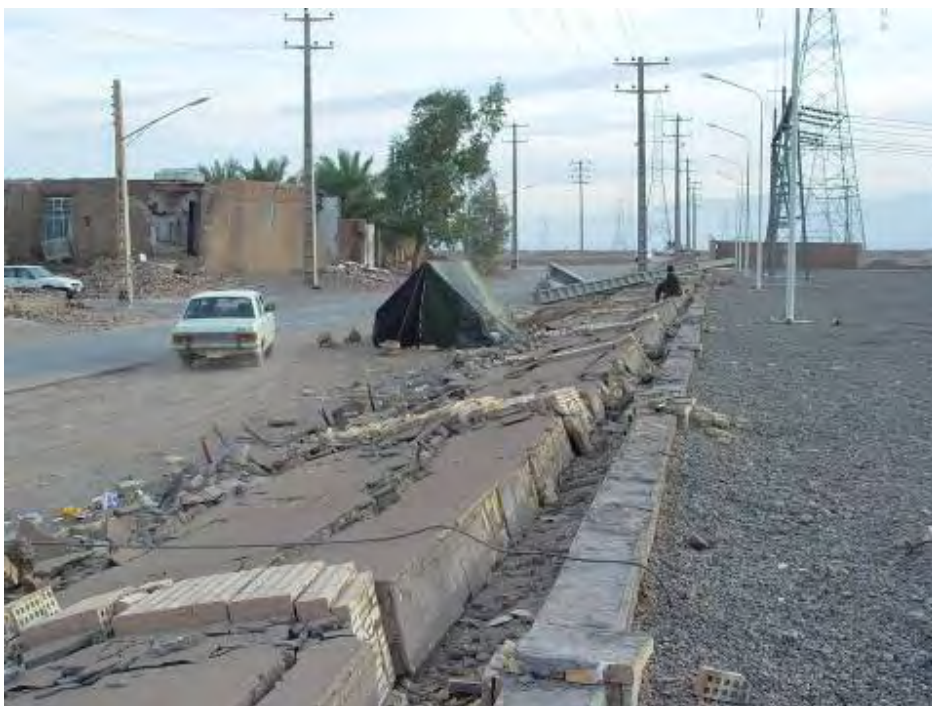
شکل (۶-۱۲): تخریب دیوار نگهبان پست برق به علت عدم وجود لغز در دیوار

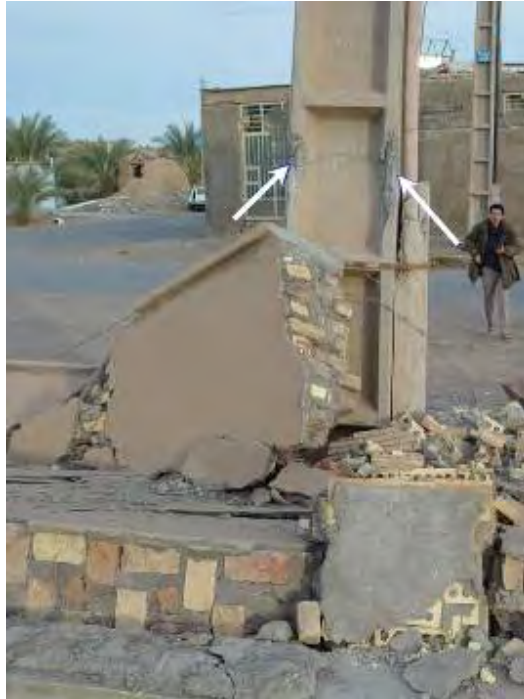
شکل (۶-۱۳): صدمه ایجاد شده در تیر برق در اثر تخریب دیوار

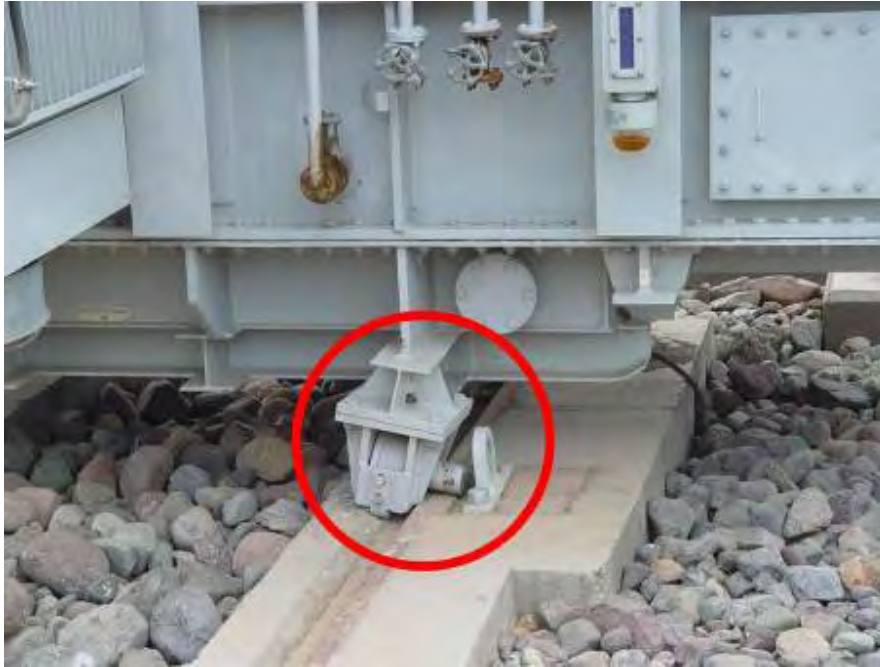
همچنین ترانسفورماتورهای kv132 و kv230 موجود در پست برق دچار لغزش شد و مقره های آن دچار شکست گردید. نمای کلی ترانسفورماتور kv132 در شکل (۶-۱۶) نمایش داده شده است. همانطور که از شکل (۶-۱۷) و شکل (۶-۱۸) مشخص است در اثر لغزش این ترانسفورماتور چرخها از ریل خارج شد و پینهای نگهدارنده آن نیز از محل خود خارج گردید.

شکل (۶-۱۷): افتادن ترانسفورماتور 132 kv از روی ریل

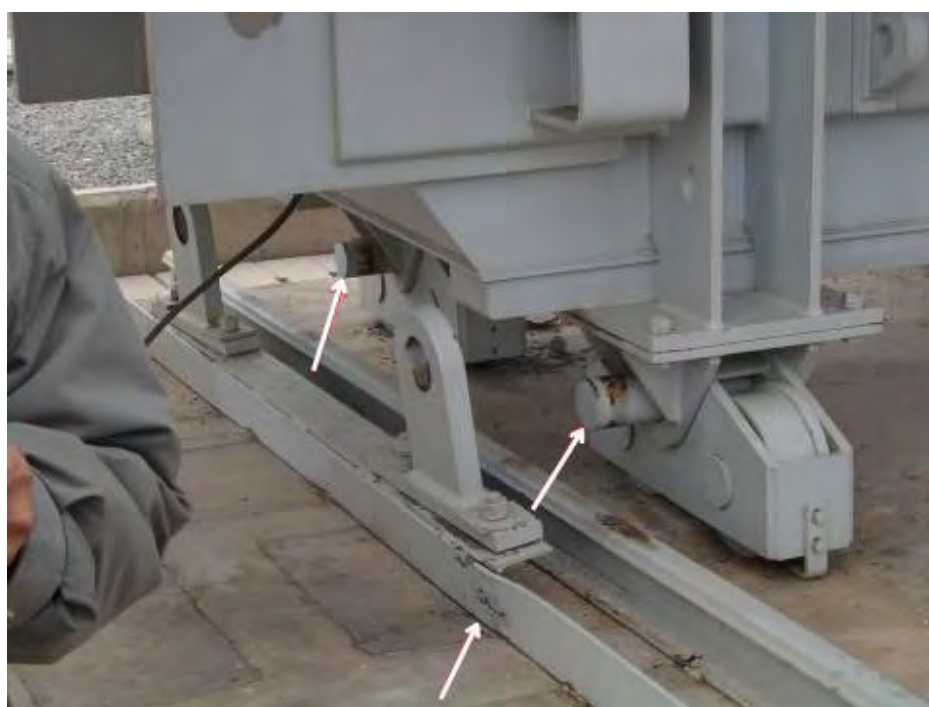
اما در ترانسفورماتور kv230 میزان لغزش بسیار بیشتر بود. نمای کلی این ترانسفورماتور در شکل (۶-۱۹) نمایش داده شده است. در شکل (۶-۲۰) میزان جابجایی ترانسفورماتور که حدود ۴۰ سانتی متر است مشخص می باشد. در اثر این جابه جایی غلتکها از روی ریل خارج شدند و نبشی زیر ترانسفورماتور کاملاً لهیده شد و یکی از ریلها دچار شکست گردید. علت این جابجایی جرم زیاد ترانسفورماتور و میزان شتاب است که در نتیجه آن نیروی زیادی به ترانسفورماتور وارد می شد. وزن این ترانسفورماتور حدود 130 Ton می باشد. همچنان که از شکل (۶-۲۳) نیز مشخص است جابه جایی ترانس باعث کشیدگی کابلهای متصل به زیر ترانس نیز شده است.

شکل (۶-۲۰): لغزش ترانسفورماتور و خروج پینها از محل خود

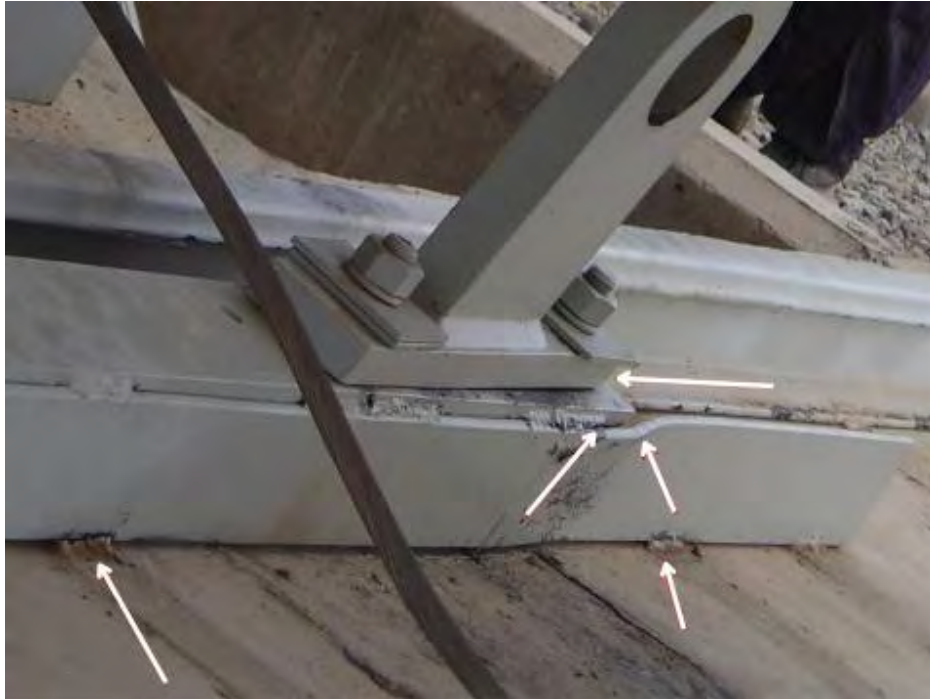
شکل (۶-۲۱): شکست جوشها و تابیدگی نبشی نشیمن ترانسفورماتور

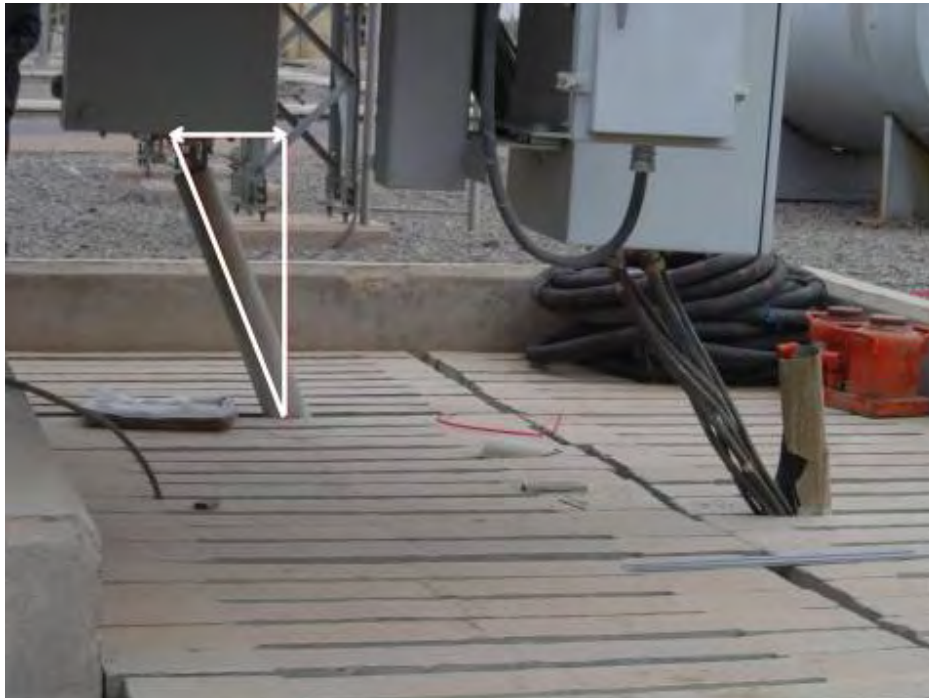
شکل (۶-۲۳): کشیدگی کابلها در اثر لغزش ترانسفورماتور

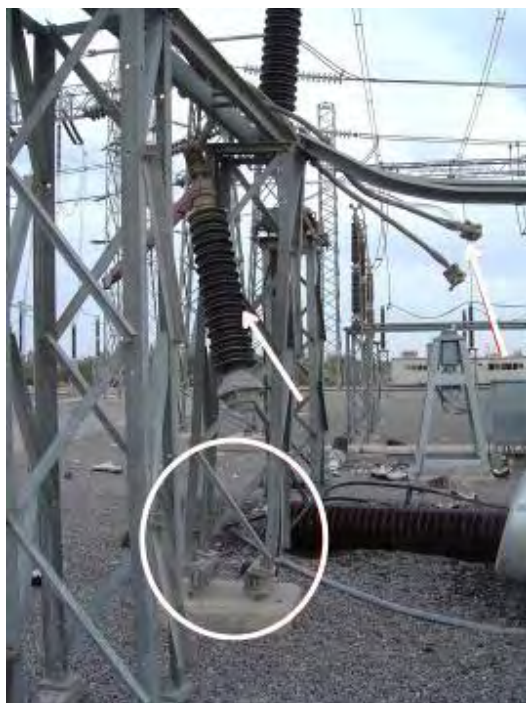
همانطور که از شکل (۶-۲۷) الی شکل (۶-۲۹) مشخص است پایه یکی از مقره‌ها نیز دچار تغییر شکل ماندگار گردید. مطابق شکل (۶-۲۸) با این حال که کوپل نیرو (لنگر) وارد به پایه نسبتاً زیاد بود پیچها دچار شکست کششی نشد و ناودانی زیرپایه دچار تغییر شکل شد. بدین ترتیب که بالهای یکی از ناودانیها به هم نزدیک شده و در ناودانی دیگر بالها از هم دور شدند و ناودانیها دچار تغییر شکل ماندگار گردید. مطابق شکل (۶-۲۸) یکی از نبشی‌های مورد استفاده به عنوان ستون در پایه نیز دچار کمانش شد. البته به علت اینکه مقره‌های موجود بر روی این پایه از جنس چینی و شکننده بود مقره دچار شکست شد و عملاً رفتار شکل پذیر پایه سودی در حفظ مقره نداشت.

شکل (۶-۲۷): دوران پایه یکی از مقره ها

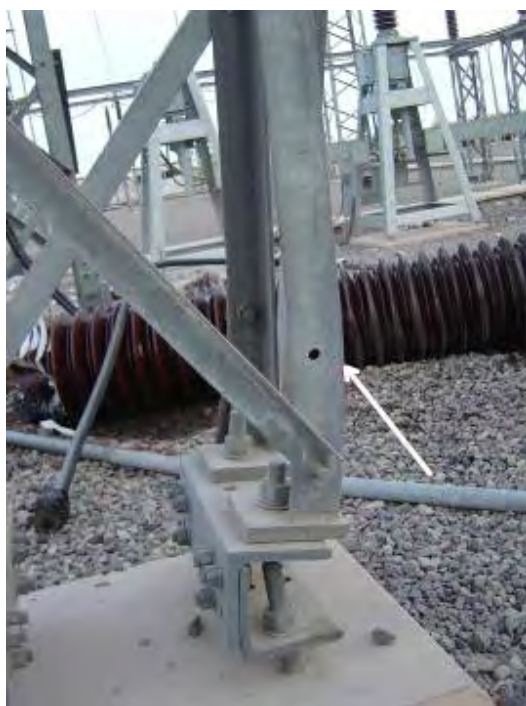
شکل (۶-۲۸): کمانش پایه مقره

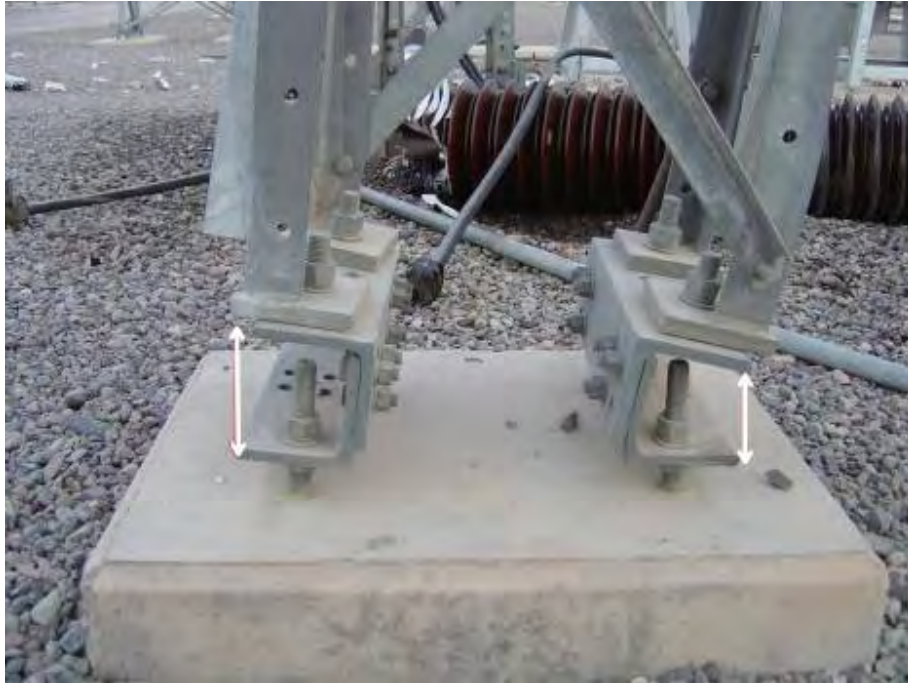
شکل (۶-۲۹): تغییر شکل ماندگار ایجاد شده در ناودانی

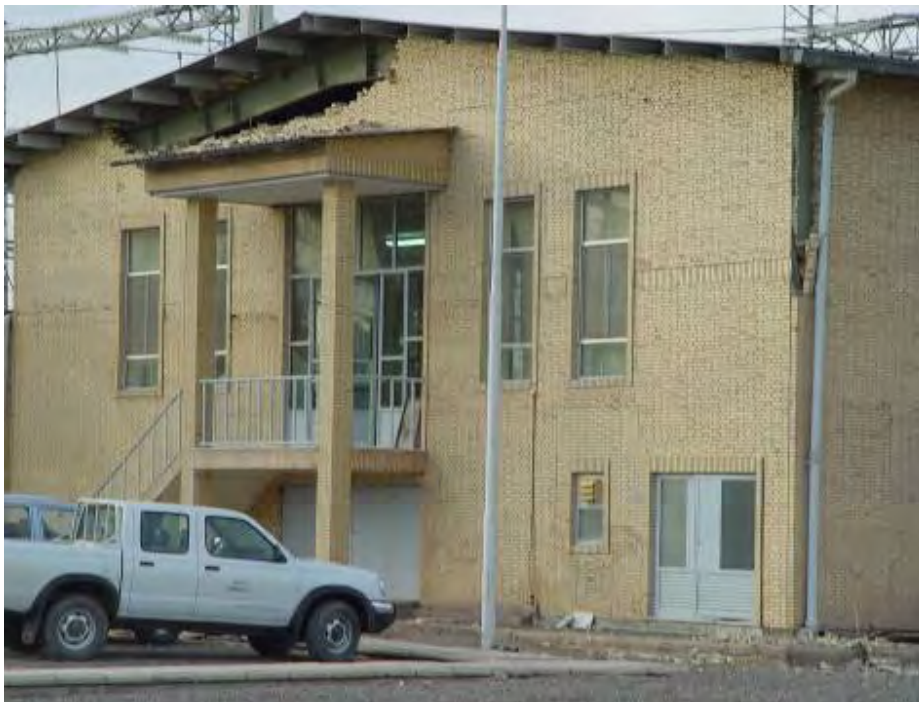
مطابق شکل (۶-۳۰) دیوارهای ساختمان اداری پست برق که از نوع سازه سبک فلزی است دچار تخریب شد که علت آن نسبت ارتفاع به ضخامت زیاد دیوار و عدم وجود پشت بند در دیوار بود.

شکل (۶-۳۰): فرروپختن دیوار ساختمان اداری پست برق

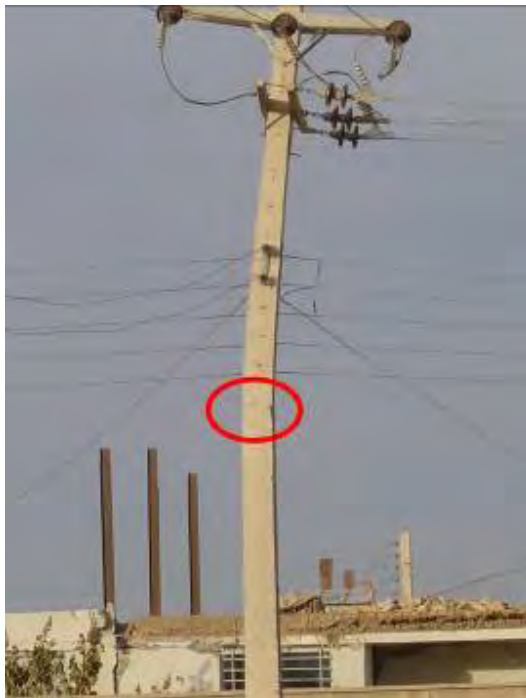
۲- شکست تیرهای برق در میانه ارتفاع تیر برق (شکل (۶-۳۱)).

شکل (۳۱-۶): شکست ایجاد شده در تیر برق

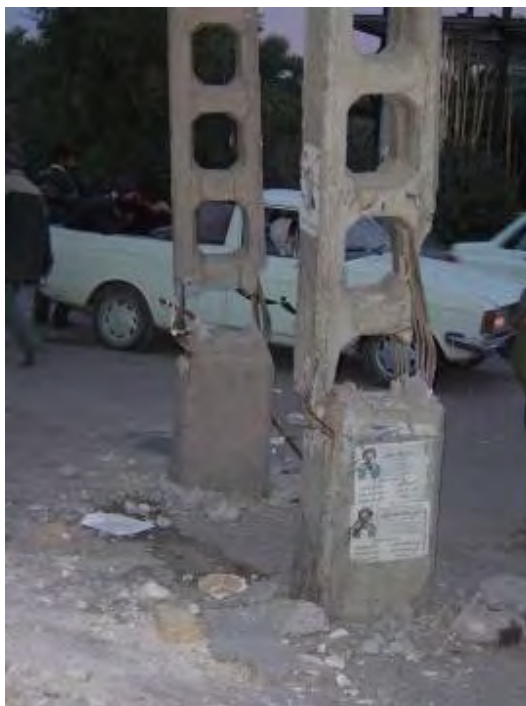
۳- کمانش آرماتورهای طولی بعلت خرد شدن پوشش بتنی و عدم وجود تنگ برای جلوگیری از کمانش آرماتور (شکل (۶-۳۲)).

شکل (۳۲-۶): شکست پوشش بتنی و کمانش آرماتورهای طولی

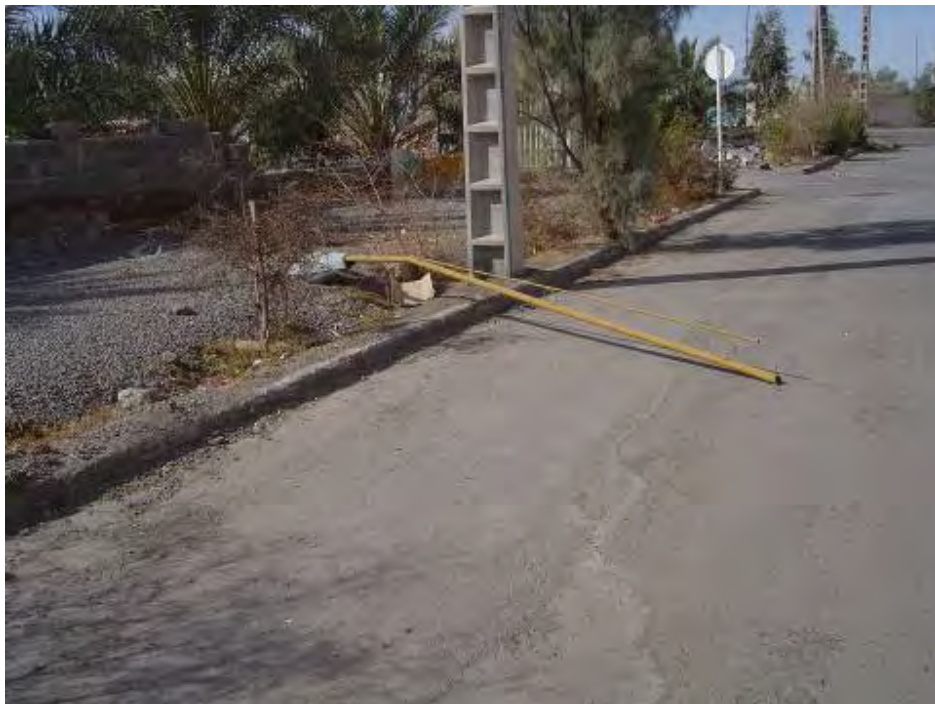
۵- فروافتادن چراغهای روشنایی خیابانها که به صورت یک طره به تیرهای برق متصل بودند و احتمالاً مؤلفه قائم زلزله در شکست آنها موثر بوده است (شکل (۶-۳۴)).

شکل (۳۴-۶): شکست روشنایی متصل به تیر برق

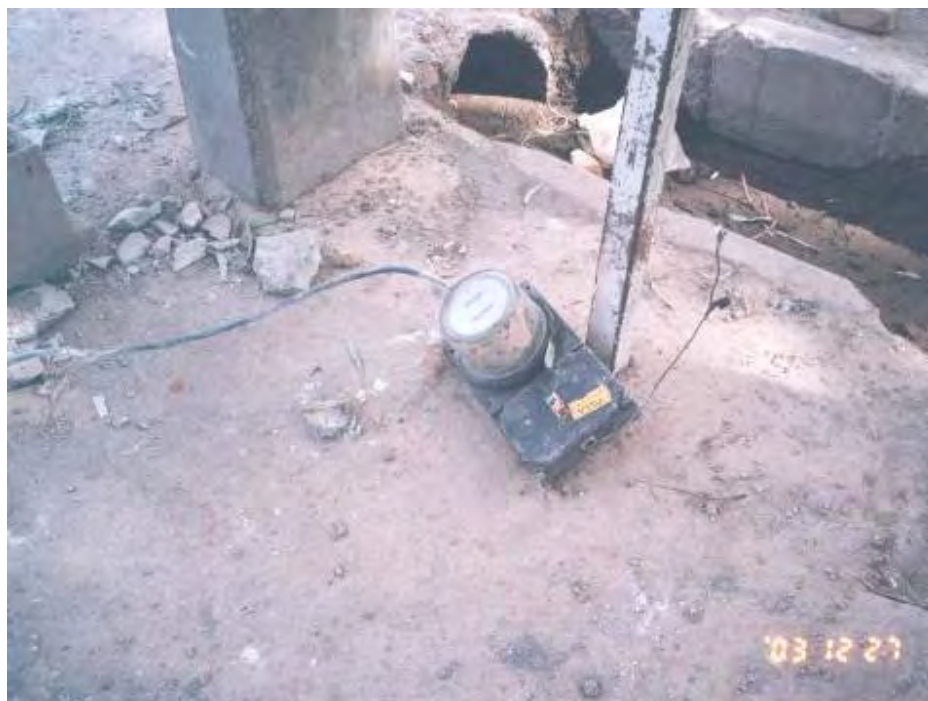
در اثر تخریب ساختمانها، اکثر انشعابهای مشترکین نیز کاملاً دچار تخریب شد که نمونه ای از آن در شکل (۶-۳۵) نشان داده شده است.

شکل (۶-۳۵): صدمه دیدن انشعاب برق در اثر تخریب ساختمان

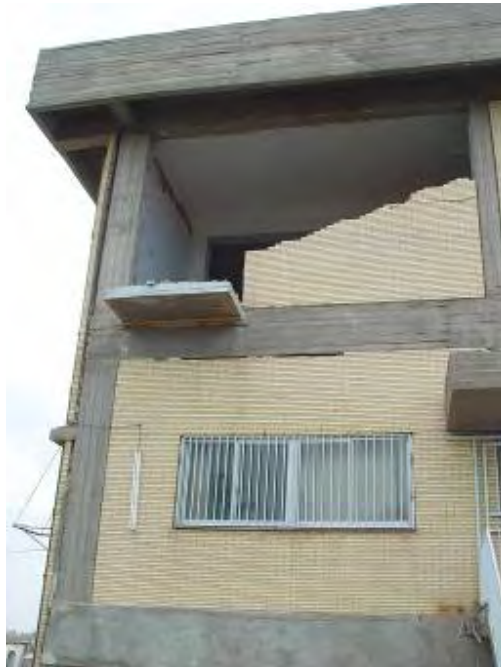
شکل (۶-۳۷): خسارت وارد به میانقابها در ساختمان مخابرات براوات

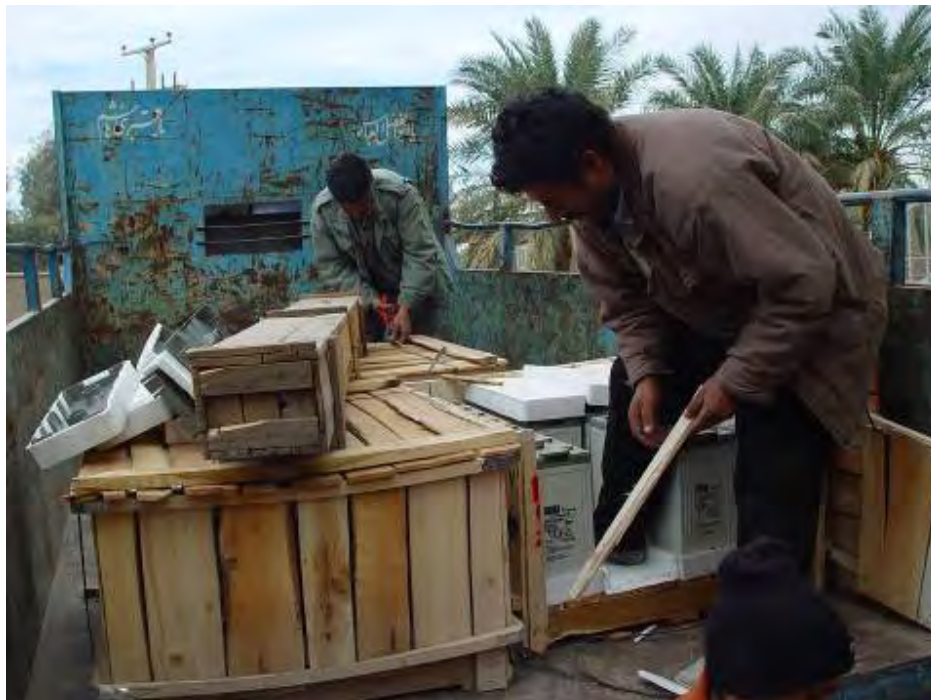
شکل (۶-۳۹): جایگزینی باتریهای صدمه دیده با باتریهای جدید

در روز سوم پس از زلزله ۲۶۰۰۰ تماس موبایل در بم انجام پذیرفت و تعداد تقریبی ۱۰ شماره تلفن ثابت در ساعت روز دوم ساعت ۱۰ پس از زلزله راه‌اندازی گردید^۱.
 مأمورین برق کرمان در صبح روز سوم پس از زلزله در حال نصب باطریهای جدید در ساختمان مخابرات بودند که در شکل (۳۹-۶) نشان داده شده است. لازم به ذکر است که در زمان بازیابی سیستم مخابرات هیچیک از کارکنان محلی مخابرات حضور نداشتند و مأمورین کرمان با شکستن درهای ورودی ساختمان به آن دسترسی پیدا کردند. همانطور که از شکل (۴۱-۶) مشخص است باتوجه به قطع برق از شهرهای نزدیک بم دیزل‌های سیار به بم منتقل شد تا برق موردنظر در مراکز مخابرات تأمین گردد.

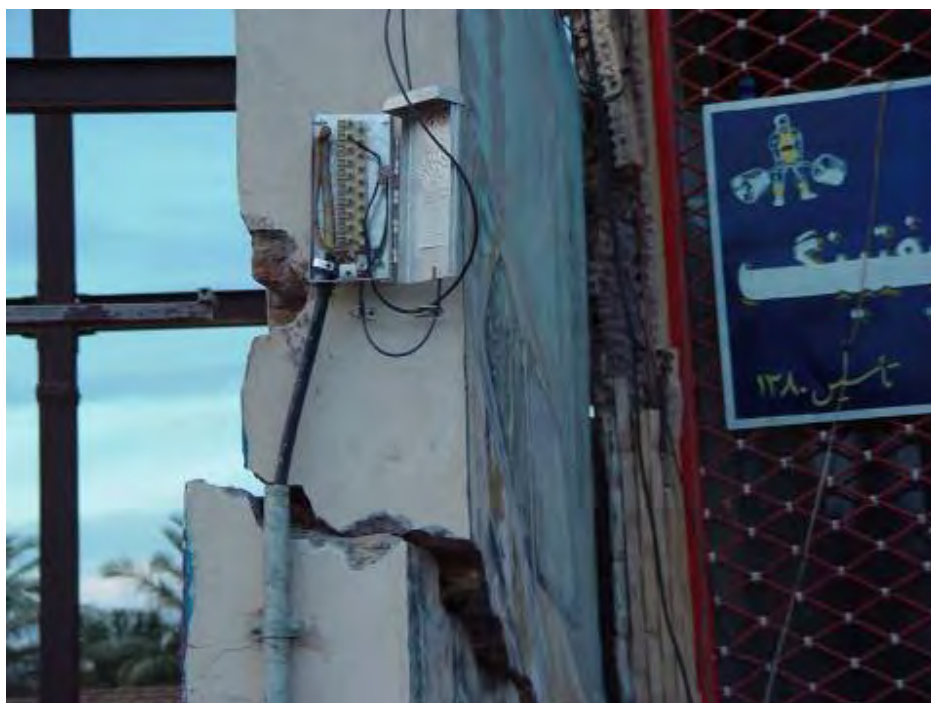
به علت تحت کشش قرار گرفتن کابلها و فیبرهای نوری، ارتباطی تلفنی شهرستانهای کهنوج و جیرفت با دیگر مناطق قطع گردید. از خرابی وارده بر خطوط مخابراتی داخل شهر اطلاعاتی در دسترس نیست ولی در سطح شهر به علت تخریب واحدهای ساختمانی صدماتی انشعابات مشترکین دچار خسارت گردید که نمونه ای از آن در شکل (۶-۴۰) قابل مشاهده است.

شکل (۶-۴۰): صدمه دیدن انشعابات تلفن در اثر صدمات وارد به ساختمان

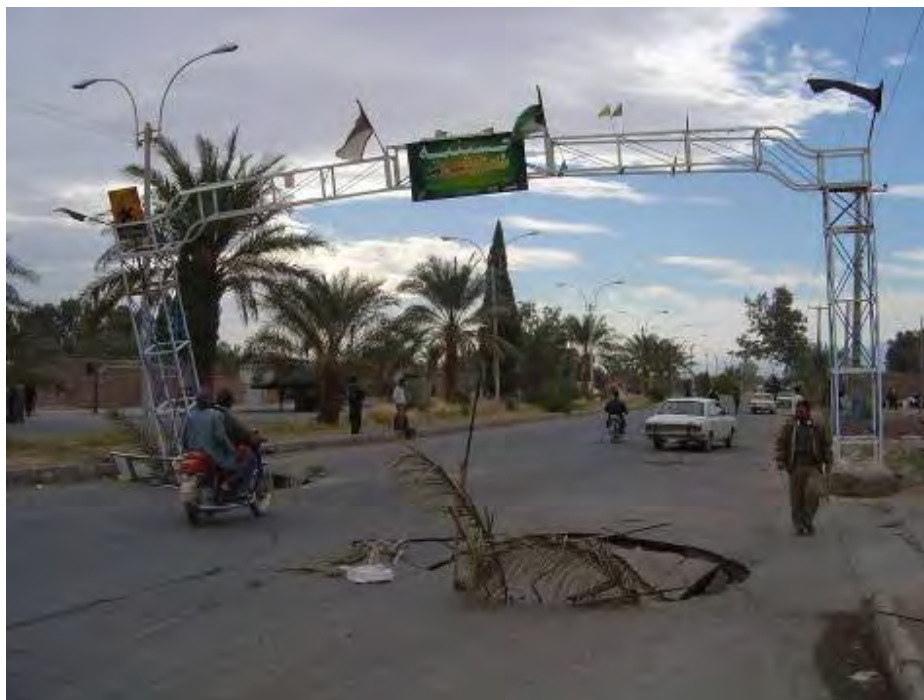
در شبکه خیابانهای داخلی شهری آوار ناشی از ساختمانها باعث بسته شدن بعضی کوچهها گردید اما خیابانهای اصلی تماماً باز و قابل استفاده بود. در منطقه براوات ایجاد فروچاله باعث خسارت یکی از خیابانها گردید که در شکل (۶-۴۳) نشان داده شده است.

شکل (۶-۴۳): فروچاله ایجاد شده در خیابانهای براوات
