فصل ششم

اثر زمین لرزه بر شریانهای حیاتی

در این فصل تاثیر زمین لرزه بم بر روی شریانهای حیاتی مورد بررسی قرار گرفته است. شریانهای حیاتی که مورد ارزیابی قرار گرفته عبارتند از سیستمهای آبرسانی، سیستم های انتقال و توزیع برق، سیستمهای مخابراتی و شبکه حمل و نقل زمینی و هوایی. شایان ذکر است که در منطقه بم شبکه انتقال گاز شهری وجود نداشت.

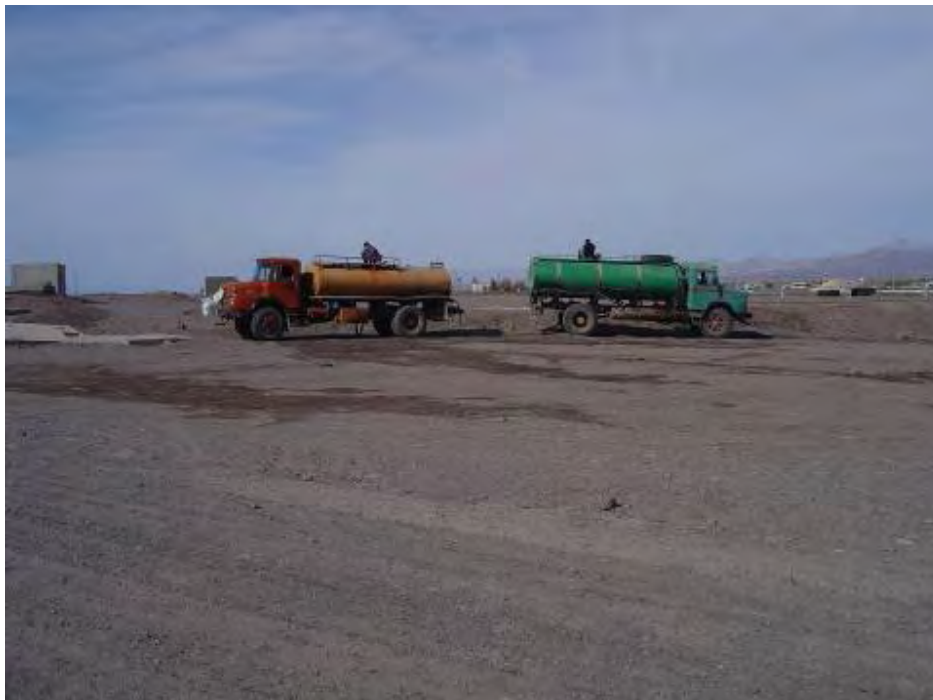
با توجه به شکست لوله های انتقال آب به شهر بم و قطع آب، آبرسانی به بازماندگان زمین لرزه از طریق تانکرهای آب که از شهرهای مجاور به بم ارسال شد انجام می گرفت. بدین ترتیب که مطابق شکل (۸-۶) بوسیله پمپ موقتی که بر روی دریچه مخزن زمینی قرار گرفته بود، آب به تانکرها منتقل می شد و توسط این تانکرها به سطح شهر منتقل می شد و در اختیار مردم قرار می گرفت. در روز دوم پس از زلزله تعدادی مخزن ثابت آب نیز در سطح شهر قرار داده شد. در روزهای اول بعد از زلزله آب آشامیدنی مردم از طریق بطری های آبی که بصورت امدادی به شهر آورده شده بود تأمین می شد.

شکل (۶-۹): تانکرهای حمل آب در زمان قطع شبکه

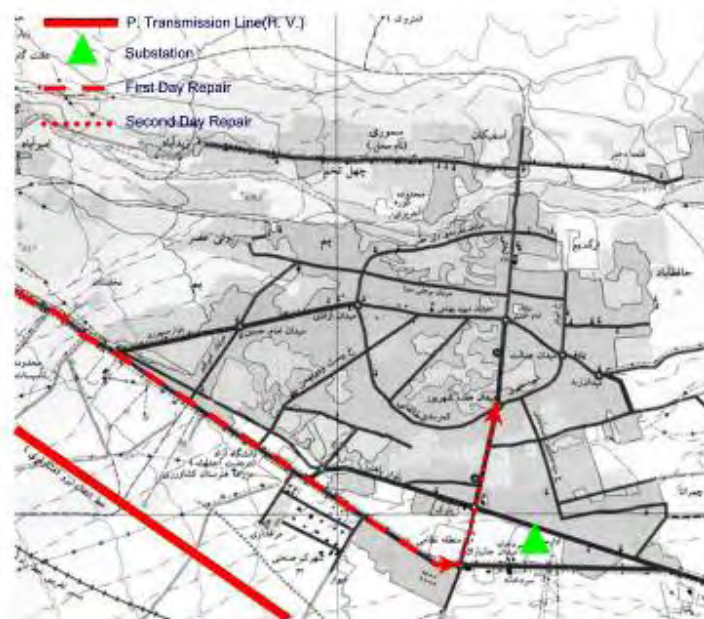
شکل (۶-۱۰): نقشه خط فشار قوی، پست برق و بازیابی سیستم در دو روز اول

خطوط انتقال برق از این جهت دارای اهمیت هستند که عملکرد دیگر شریانهای حیاتی نظیر خطوط انتقال آب و مخابرات به آن وابسته می باشد. به عنوان مثال می توان از استفاده از برق در سیستم انتقال آب برای به کار انداختن پمپها و همچنین استفاده از برق در سیستمهای موبایل و تلفن نام برد. مقاره های پست برق kv230 مجاور شهر بم تا ۶۰ ساعت پس از زلزله بازیابی شد و تا ۵ روز پس از زلزله نیز ترانسفورماتورها تعمیر شد. لازم به ذکر است که در پست kv230 برق تعداد زیادی تیر برق دپو شده است که به احتمال زیاد از آنها برای بازیابی تیرهای صدمه دیده استفاده خواهد شد که این تیرها نیز در برابر زلزله آسیب پذیر هستند. در شکل (۶-۱۰) میزان پیشرفت بازیابی خطوط فشار ضعیف برق در روزهای اول و دوم پس از زمین لرزه نشان داده شده است. به علت تخریب کامل ساختمانها، انرژی برق تنها در شبکه سراسری جریان پیدا کرد و بر حسب نیاز متقاضیان انرژی برق بین آنها توزیع گردید. یکی از دلایل اهمیت تسریع بازیابی شبکه انتقال برق در منطقه زلزله زده وجود سردخانههای نگهداری میوه هایی نظیر خرما است که در صورت نبود برق به مدت ۳ الی ۴ روز محصولات دچار فساد می شوند.

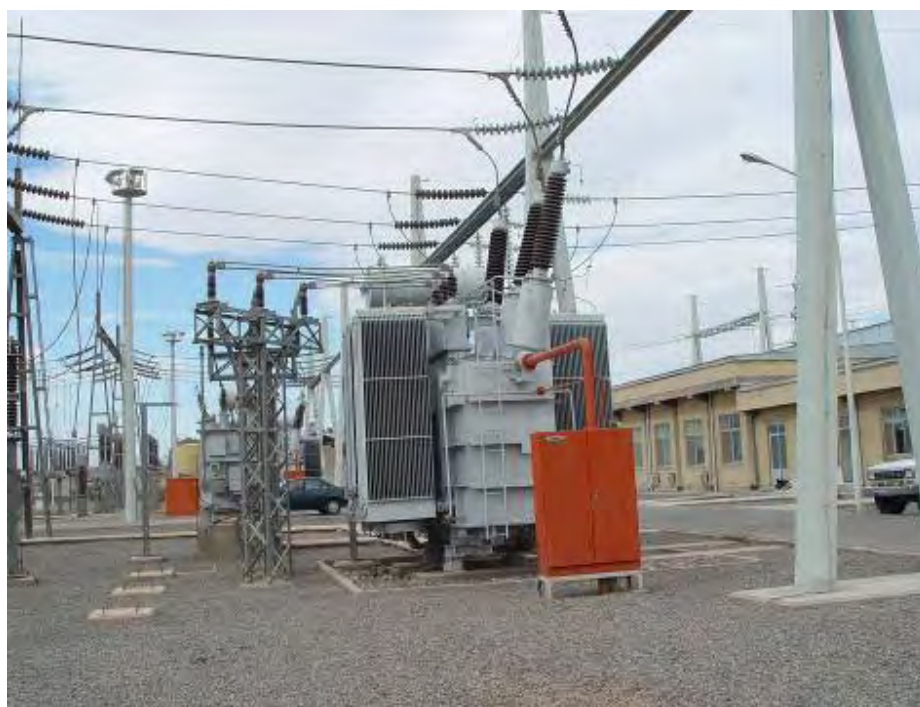
همچنین ترانسفورماتورهای kv132 و kv230 موجود در پست برق دچار لغزش شد و مقره های آن دچار شکست گردید. نمای کلی ترانسفورماتور kv132 در شکل (۶-۱۶) نمایش داده شده است. همانطور که از شکل (۶-۱۷) و شکل (۶-۱۸) مشخص است در اثر لغزش این ترانسفورماتور چرخها از ریل خارج شد و پینهای نگهدارنده آن نیز از محل خود خارج گردید.

شکل (۶-۱۶): نمای ترانسفورماتور 132 kv

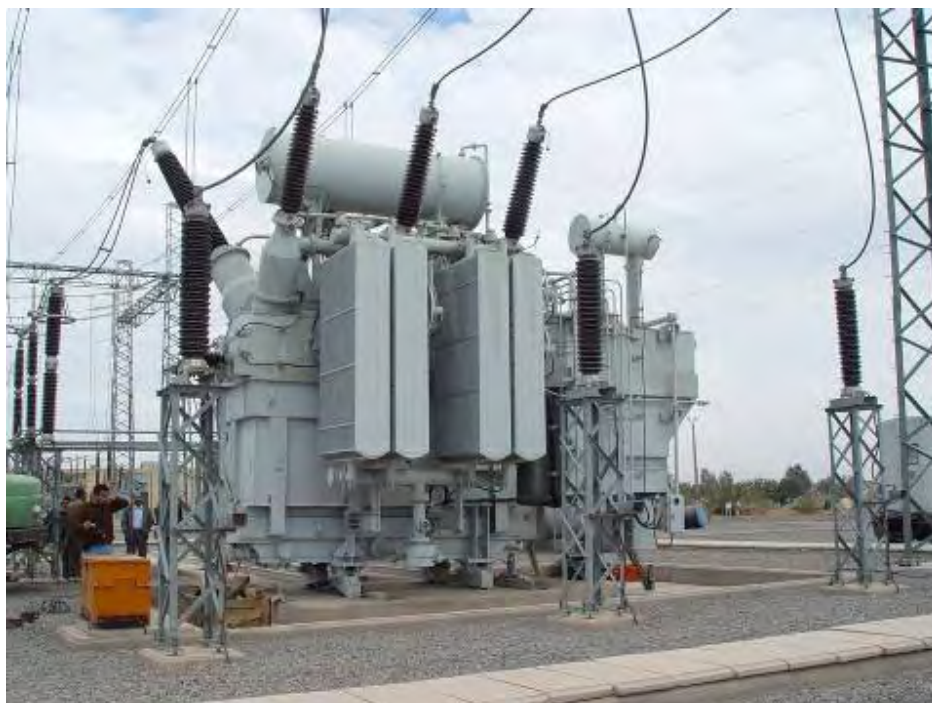
اما در ترانسفورماتور kv230 میزان لغزش بسیار بیشتر بود. نمای کلی این ترانسفورماتور در شکل (۶-۱۹) نمایش داده شده است. در شکل (۶-۲۰) میزان جابجایی ترانسفورماتور که حدود ۴۰ سانتی متر است مشخص می باشد. در اثر این جابه جایی غلتکها از روی ریل خارج شدند و نبشی زیر ترانسفورماتور کاملاً لهیده شد و یکی از ریلها دچار شکست گردید. علت این جابجایی جرم زیاد ترانسفورماتور و میزان شتاب است که در نتیجه آن نیروی زیادی به ترانسفورماتور وارد می شد. وزن این ترانسفورماتور حدود 130 Ton می باشد. همچنان که از شکل (۶-۲۳) نیز مشخص است جابه جایی ترانس باعث کشیدگی کابلهای متصل به زیر ترانس نیز شده است.

شکل (۶-۱۹): نمای ترانسفورماتور 230 kv

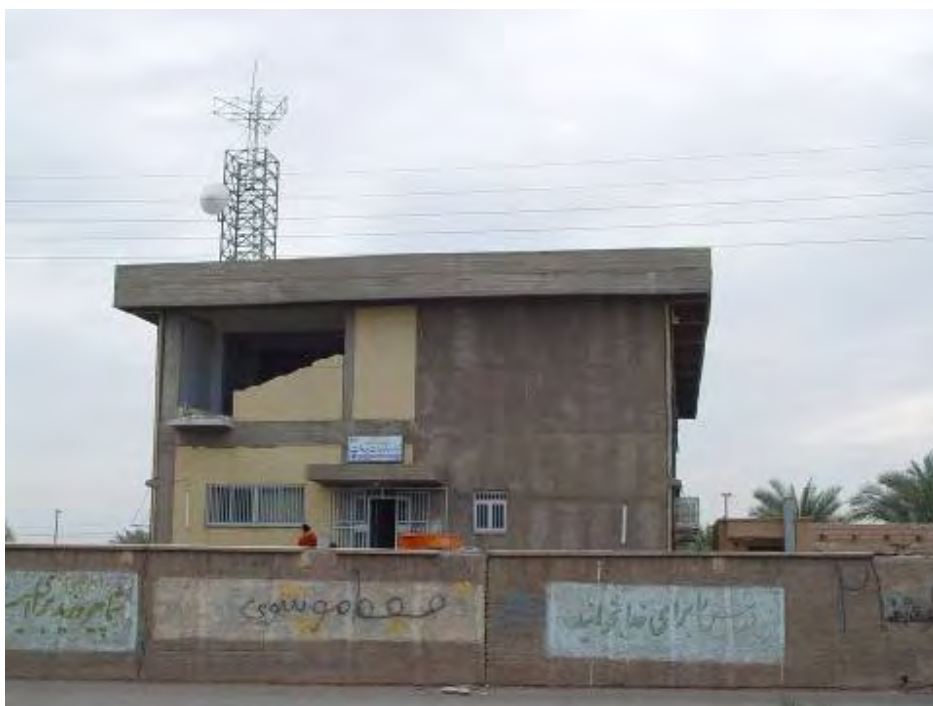
شکل (۳۶-۶): ساختمان مخابرات شهر بروج

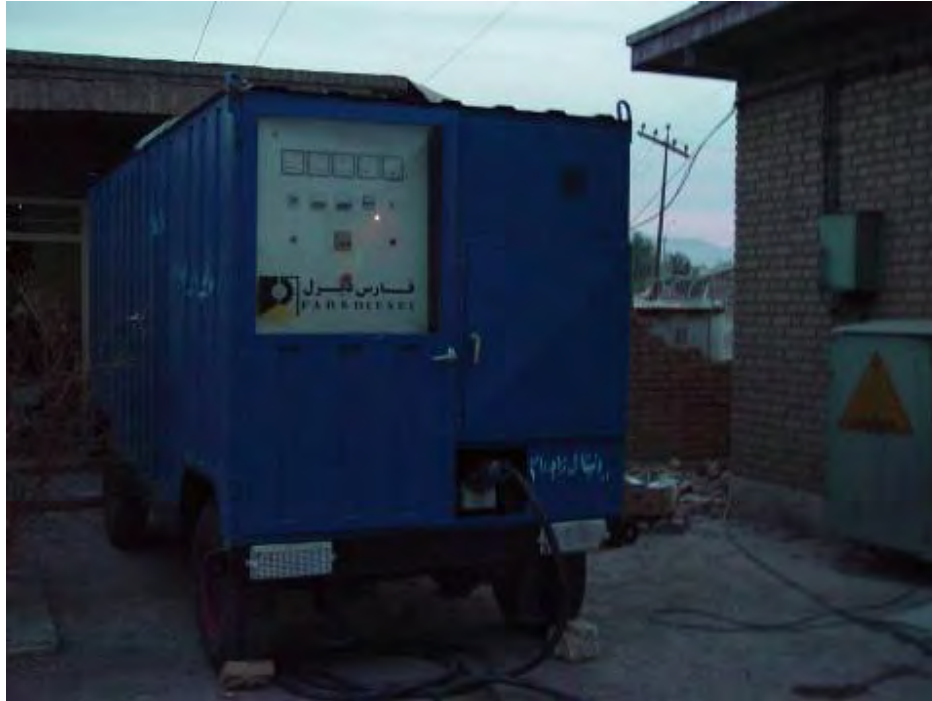
شکل (۶-۴۱): دیزل سیار تولید برق در یکی از مراکز مخابرات شهر بم

در روز سوم پس از زلزله ۲۶۰۰۰ تماس موبایل در بم انجام پذیرفت و تعداد تقریبی ۱۰ شماره تلفن ثابت در ساعت روز دوم ساعت ۱۰ پس از زلزله راه‌اندازی گردید^۱.
 مأمورین برق کرمان در صبح روز سوم پس از زلزله در حال نصب باطریهای جدید در ساختمان مخابرات بودند که در شکل (۳۹-۶) نشان داده شده است. لازم به ذکر است که در زمان بازیابی سیستم مخابرات هیچیک از کارکنان محلی مخابرات حضور نداشتند و مأمورین کرمان با شکستن درهای ورودی ساختمان به آن دسترسی پیدا کردند. همانطور که از شکل (۴۱-۶) مشخص است باتوجه به قطع برق از شهرهای نزدیک بم دیزل‌های سیار به بم منتقل شد تا برق موردنظر در مراکز مخابرات تأمین گردد.

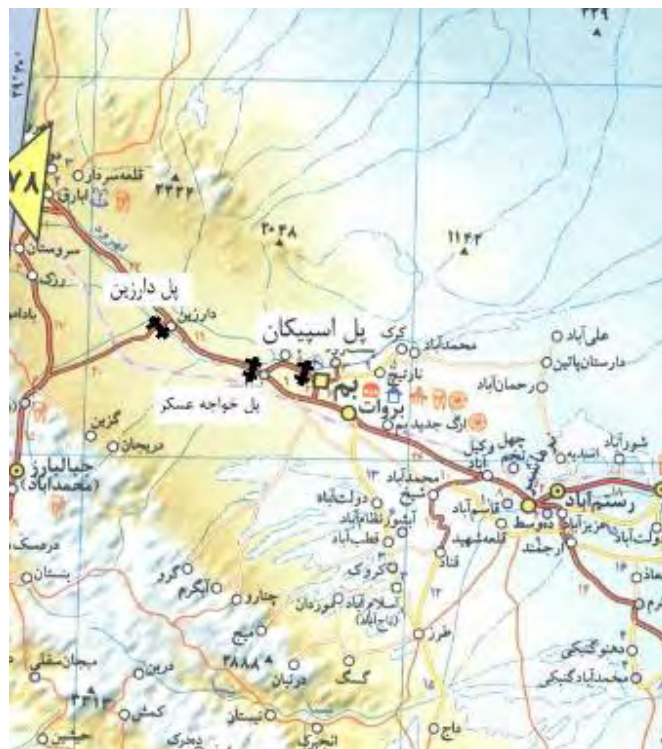
شکل (۶-۴۲): نقشه راههای ارتباطی منطقه بوم
